# *LIBRETTO SANITARIO*

## *SULLO SFONDELLAMENTO DEI SOLAI*

*Scuola Primaria "E. De Amicis"*  
*Piazza Olivero - Frazione Tonengo Mazzè (TO)*

*Committente:*  
*Comune di Mazzè*  
*Piazza della Repubblica, 2*  
*10035 Mazzè (TO)*

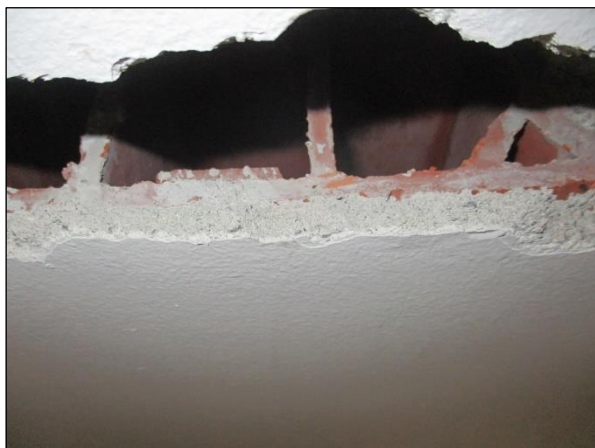
Foto n°17 - Spessore dello strato di finitura applicato  
al solaio.

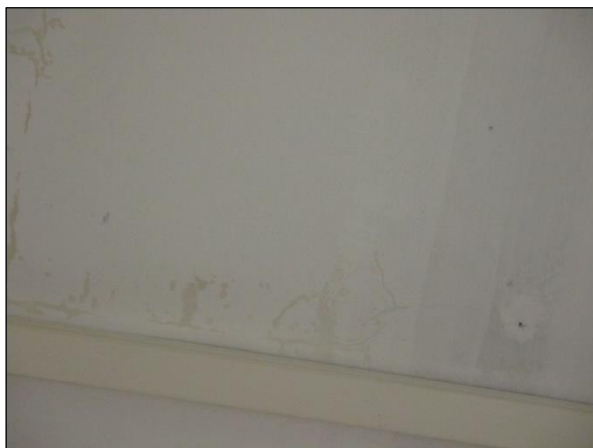
Foto n°18 - Porzione del plafone nell'Aula 2 al piano primo connotata da un grado di aderenza della finitura considerato pessimo.

Complessivamente l'aderenza dello strato di finitura al supporto è risultata soddisfacente mentre localmente è stato possibile riscontrare un grado di coesione pessimo: al fine di prevenire un ulteriore peggioramento dell'aderenza della finitura al plafone ed evitare l'innescò di situazioni critiche, si consiglia la pianificazione di un intervento localizzato di rimozione e ripristino.

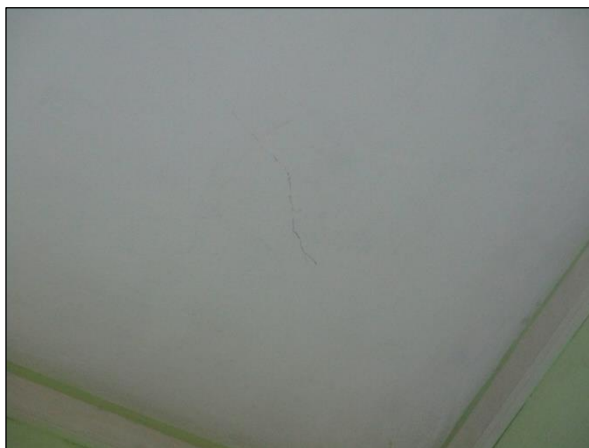
Foto n°19 - Porzione del plafone nell'Aula 3 al piano terra connotata da un grado di aderenza della finitura considerato pessimo.

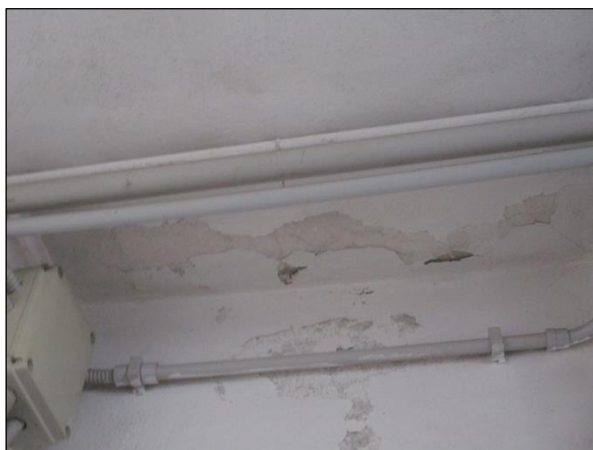
Foto n°20 - Porzione del plafone nel Deposito 1 al piano seminterrato connotata da un grado di aderenza della finitura considerato pessimo.

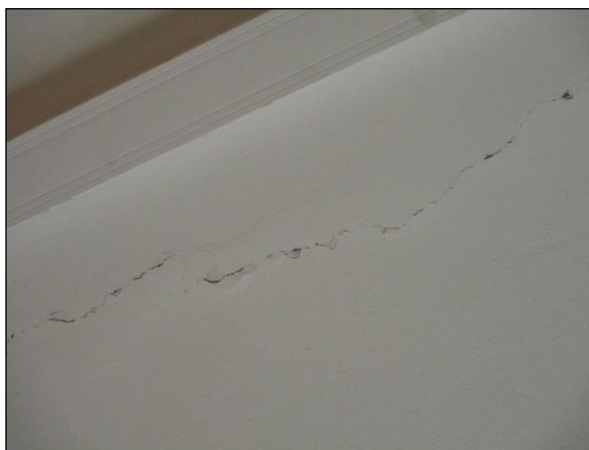
Foto n°21 - Porzione del plafone nel Vano Scala al piano terra connotata da un grado di aderenza della finitura considerato scadente.

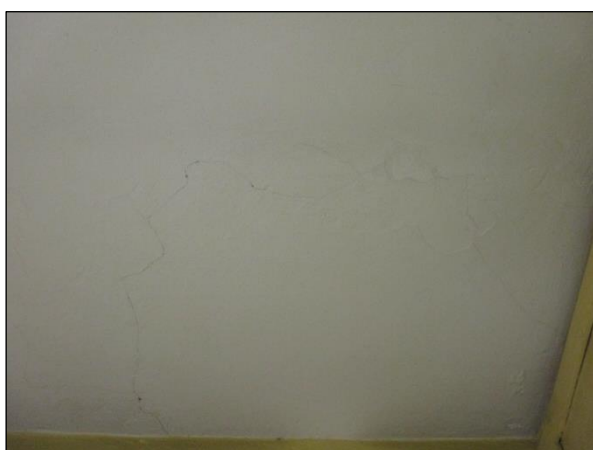
Foto n°22 - Porzione del plafone nell'Aula 1 al piano terra connotata da un grado di aderenza della finitura considerato scadente.

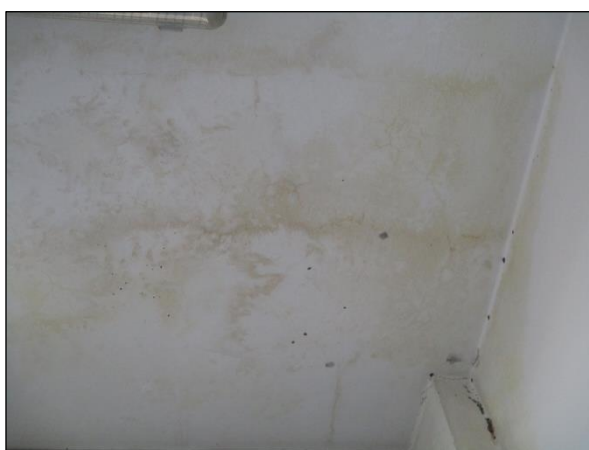
Foto n°23 - Porzione del plafone nel Bagno 1 al piano primo connotata da un'efflorescenza superficiale.

In altri casi è stata constatata invece la presenza di zone degradate a causa di efflorescenze superficiali.

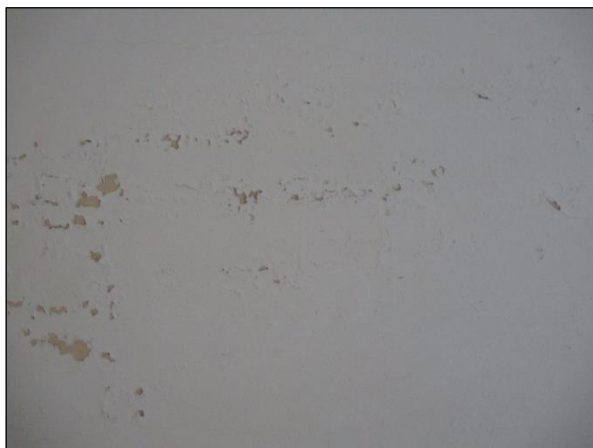
Foto n°24 - Porzione dell'intradosso del solaio presente nel Locale Bidelli al piano terra in pessimo stato di conservazione.

Le analisi condotte hanno permesso di individuare zone degli intradossi dei solai connotate da uno stato di conservazione pessimo. Data la situazione rilevata dovrà essere programmato un piano di interventi per le stesse porzioni, che si consiglia di estendere alle zone limitrofe in cui siano presenti dei degradi. Si consiglia inoltre di tenere sotto controllo le restanti porzioni in cui è stata individuata una situazione scadente, infatti in questi casi il fenomeno è innescato e l'unica differenza è sul tempo di evoluzione.

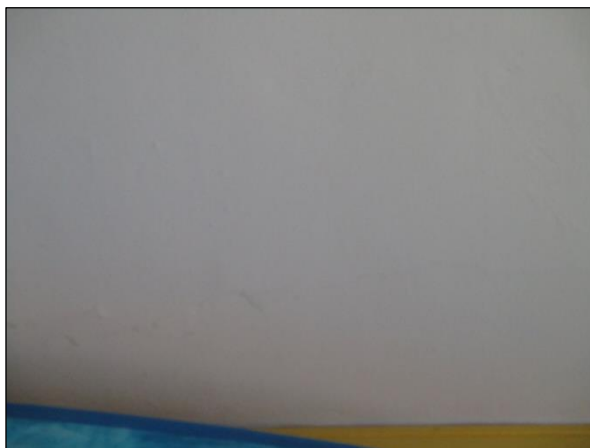
Foto n°25 - Porzione dell'intradosso del solaio presente nell'Aula 1 al piano terra in pessimo stato di conservazione.

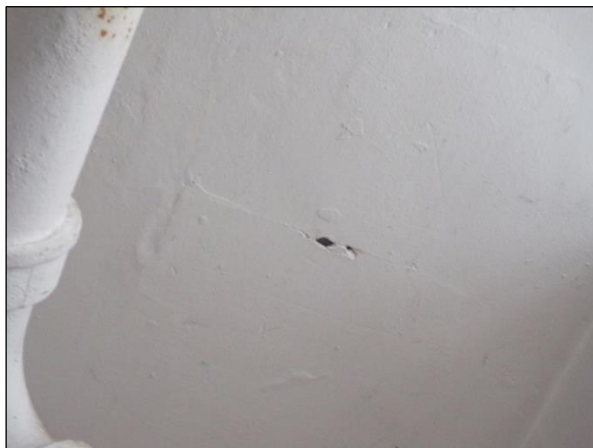
Foto n°26 - Porzione dell'intradosso del solaio presente nel Bagno 2 al piano seminterrato in pessimo stato di conservazione.

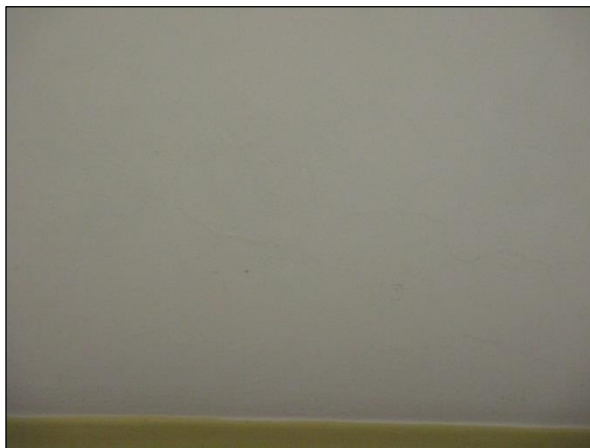
Foto n°27 - Porzione dell'intradosso del solaio presente nell'Aula 1 al piano terra connotata da una condizione scadente.

Per valutare l'evoluzione dei fenomeni registrati si suggerisce l'esecuzione di un monitoraggio di controllo sui soffitti dell'edificio periodico, ponendo particolare attenzione alle porzioni individuate come scadenti ed indicate in blu nelle planimetrie allegate.

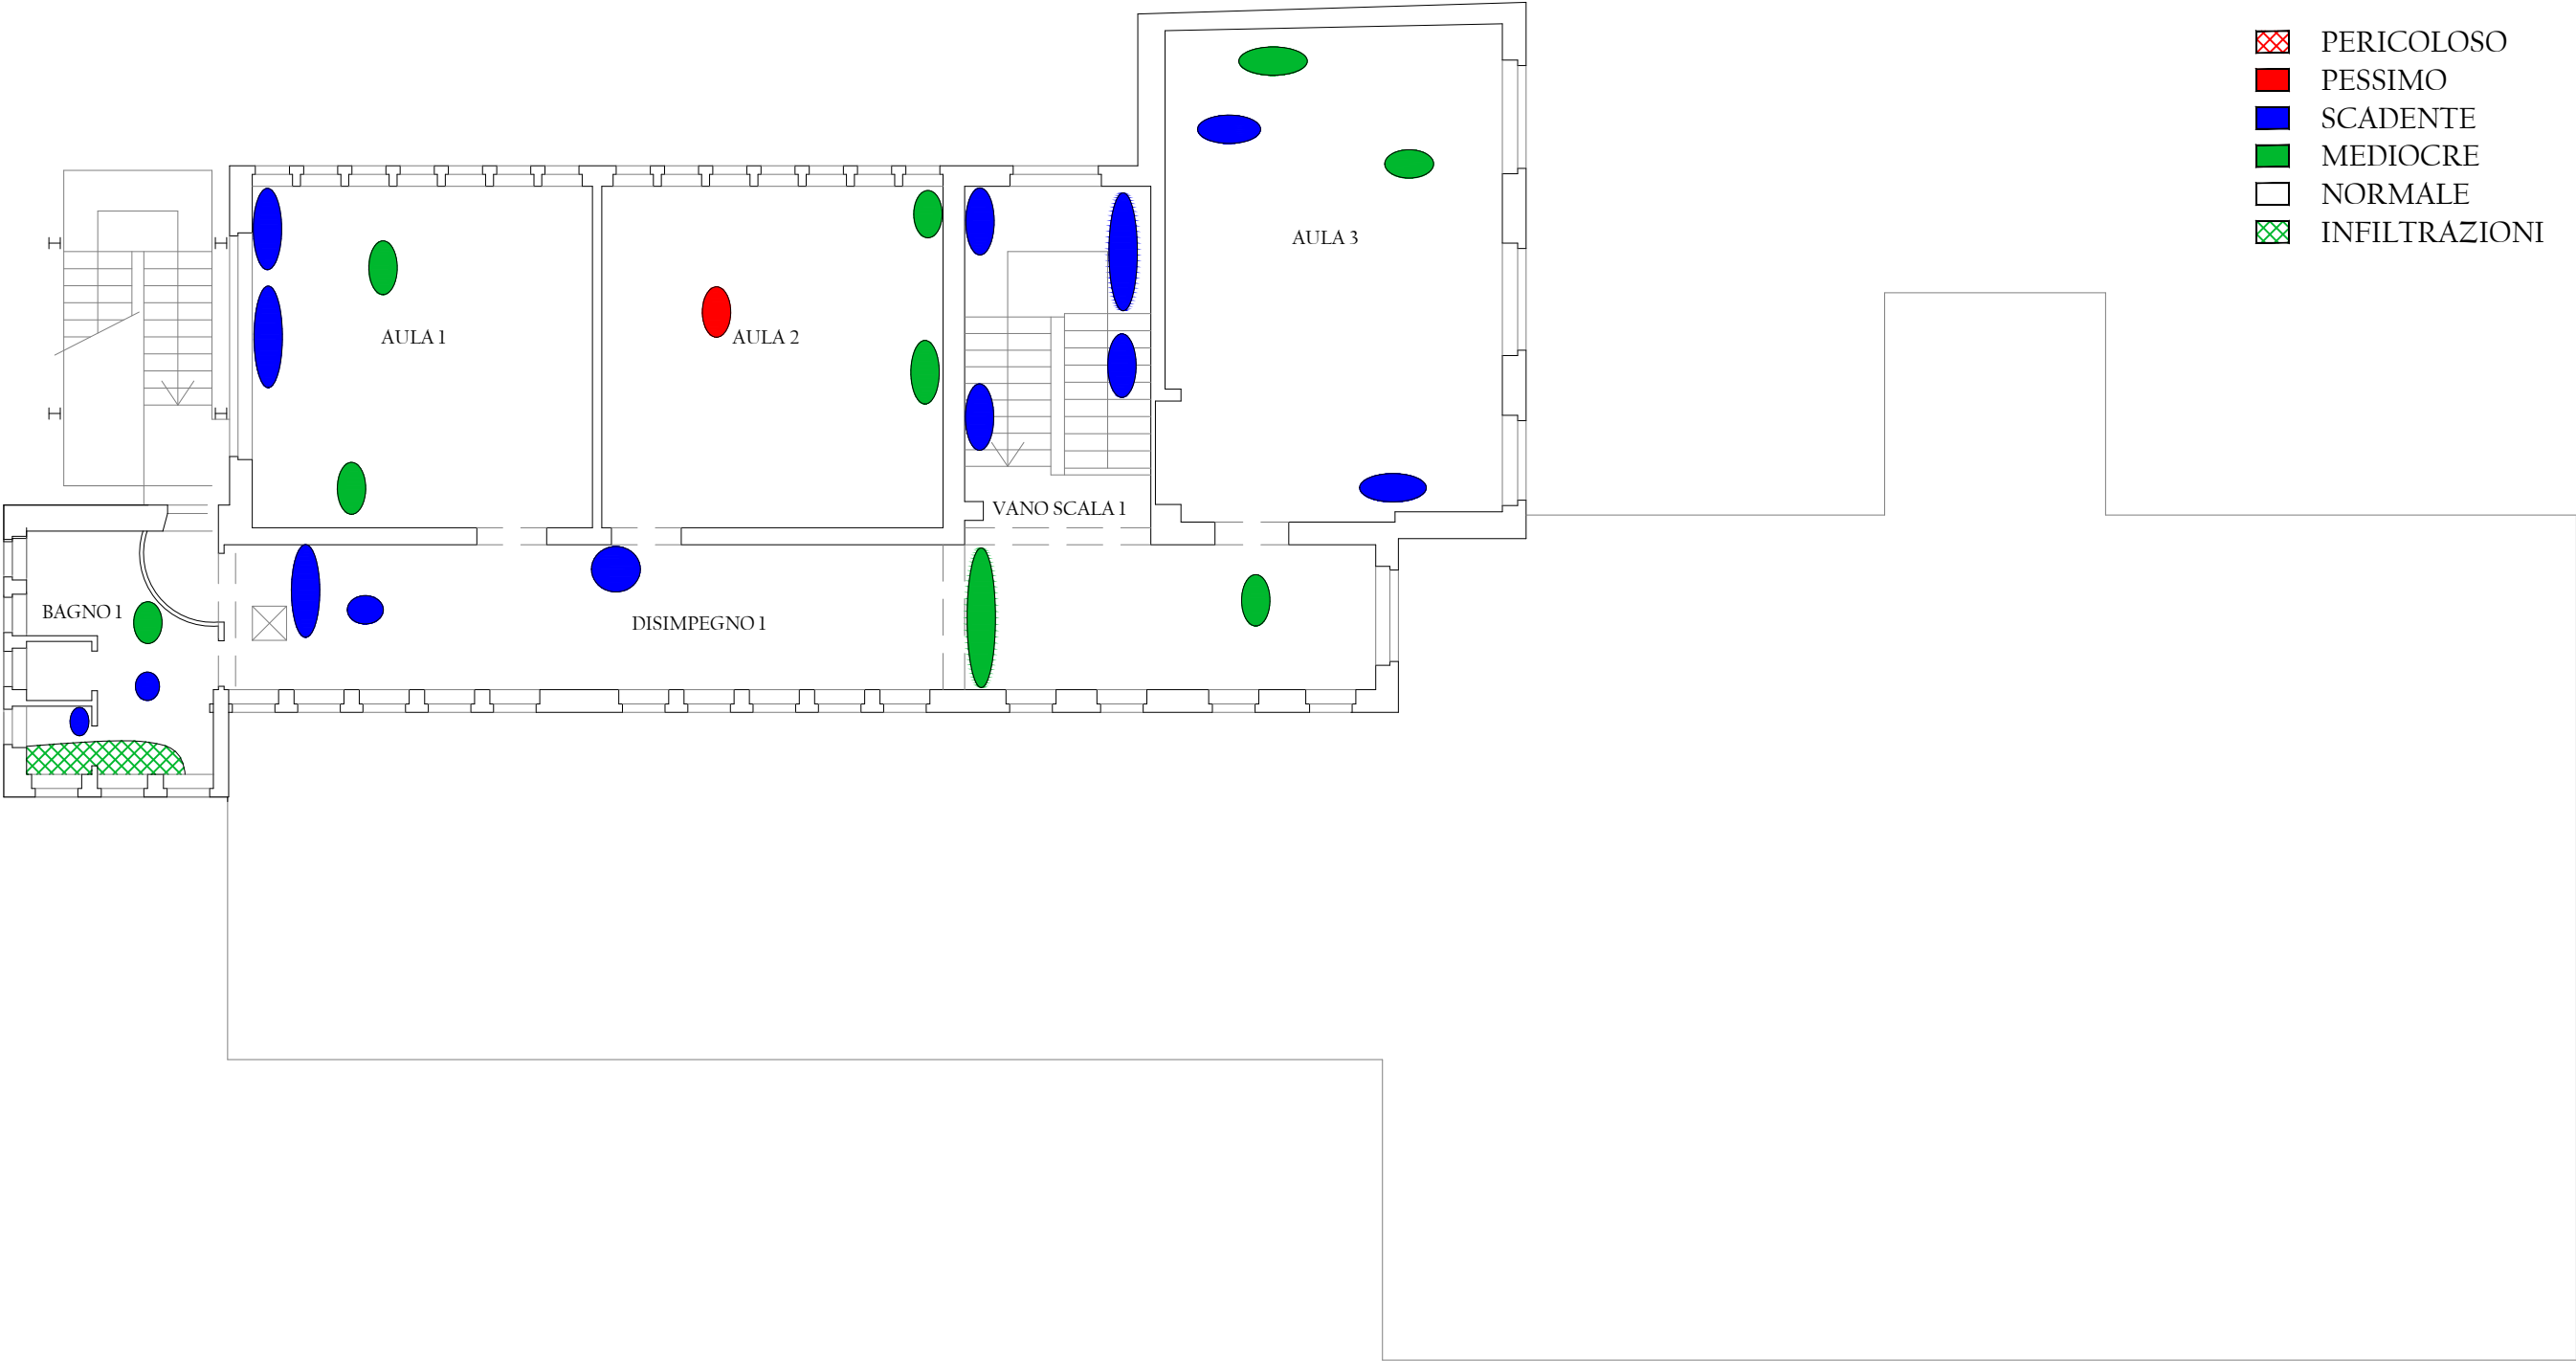
1.4. MAPPATURA SONISPECT® - PIANO PRIMO

Come si può dedurre dalle mappature allegate, in alcune posizioni sono state individuate situazioni riconducibili alla presenza del fenomeno dello sfondellamento: le analisi condotte hanno infatti permesso di riscontrare zone degli intradossi dei solai connotate da uno stato di conservazione pessimo. Data la situazione rilevata dovrà essere programmato un piano di interventi per le stesse porzioni, che si consiglia di estendere alle zone limitrofe in cui siano presenti dei degradi. Si consiglia inoltre di tenere sotto controllo le restanti porzioni in cui è stata individuata una situazione scadente, infatti in questi casi il fenomeno è innescato e l'unica differenza è sul tempo di evoluzione.
