# *LIBRETTO SANITARIO*

## *SULLO SFONDELLAMENTO DEI SOLAI*

*Scuola Primaria "E. De Amicis"*  
*Piazza Olivero - Frazione Tonengo Mazzè (TO)*

*Committente:*  
*Comune di Mazzè*  
*Piazza della Repubblica, 2*  
*10035 Mazzè (TO)*

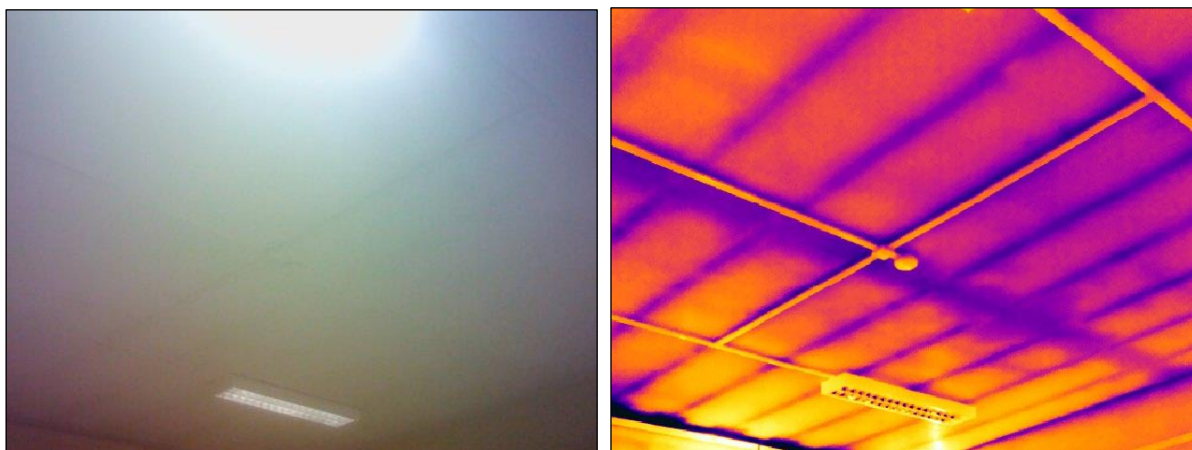
Foto n°1-2 - Individuazione della tramatura caratteristica dell'intradosso del solaio dell'Aula 2 al piano primo.

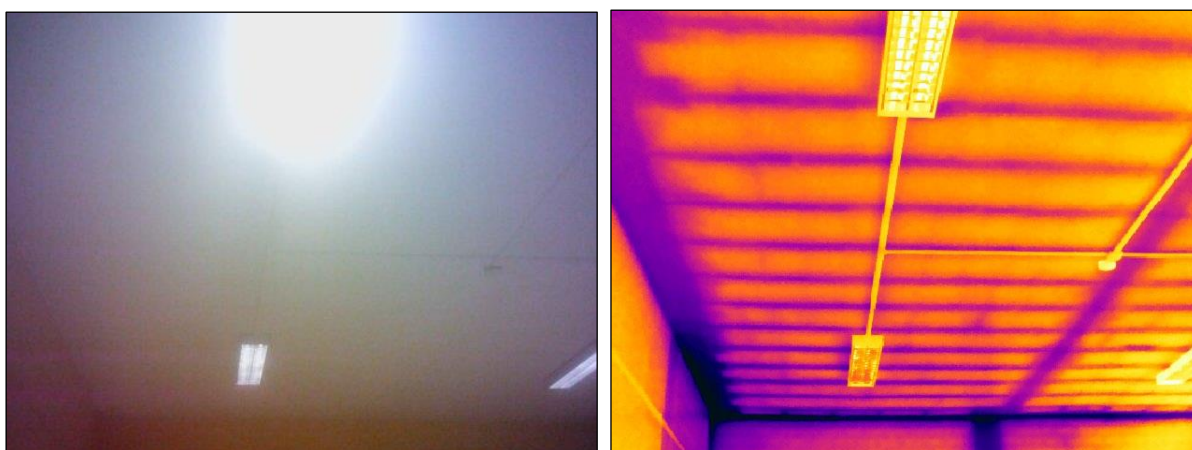
Foto n°3-4 - Individuazione della tramatura caratteristica dell'intradosso del solaio dell'Aula 3 al piano primo.

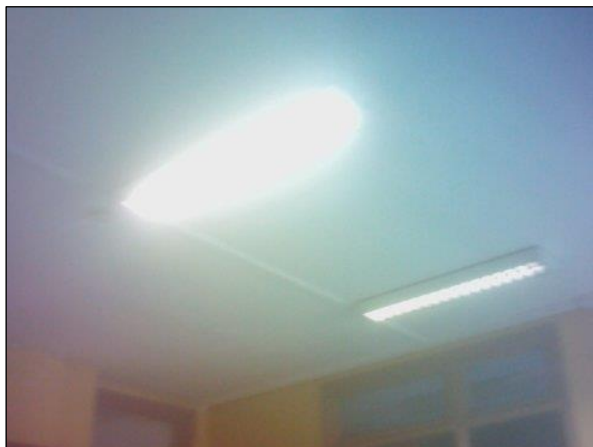
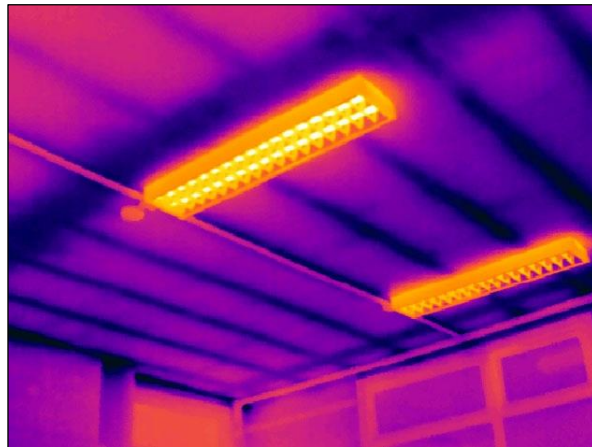
Foto n°5-6 - Individuazione della tramatura caratteristica dell'intradosso del solaio dell'Ingresso I al piano terra in cui è possibile riscontrare un elemento rompitratta che suddivide le campate in parti uguali.

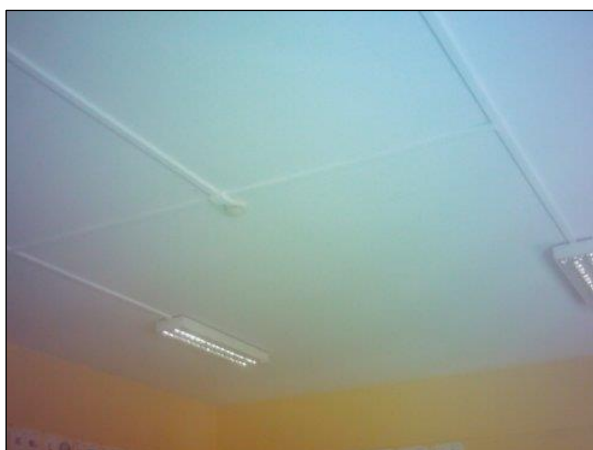
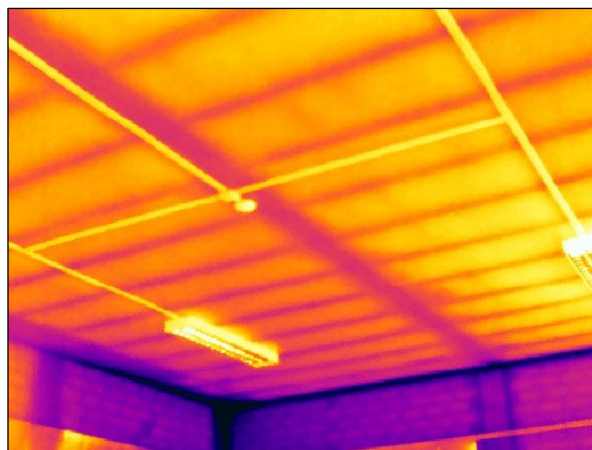
Foto n°7-8 - Individuazione della tramatura caratteristica dell'intradosso del solaio dell'Aula 5 al piano terra in cui è possibile riscontrare una scansione di travetti risultata costante ed uniforme sull'intera superficie dei plafoni.

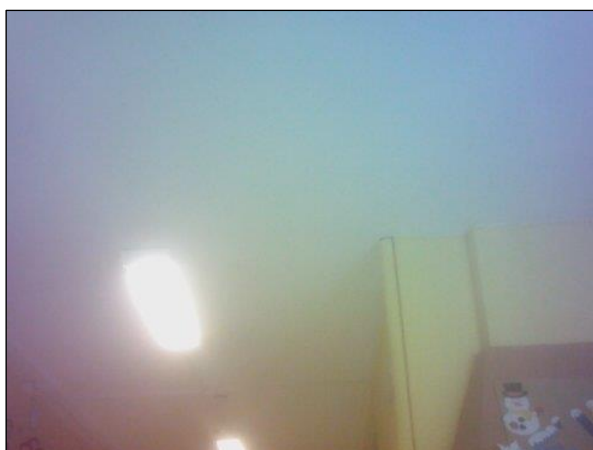
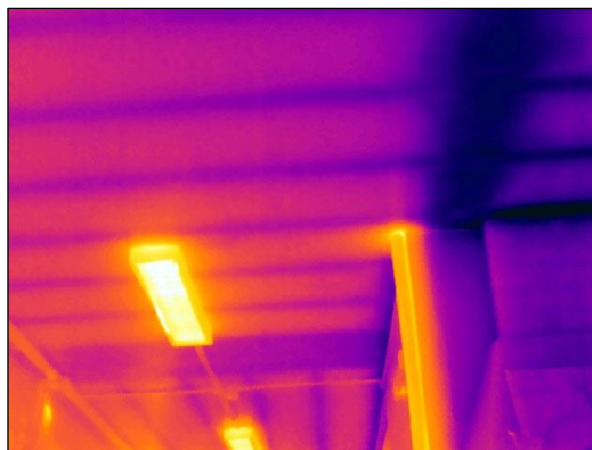
Foto n°9-10 - Nel Corridoio al piano terra è stato individuato il tracciato caratteristico di una trave confinata nello spessore dell'impalcato e si può notare la variazione di orditura del solaio.

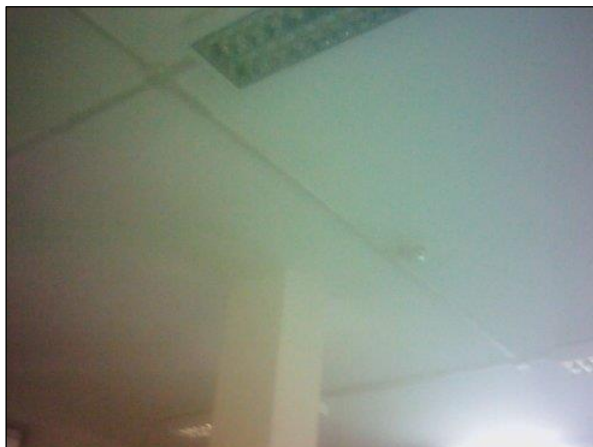
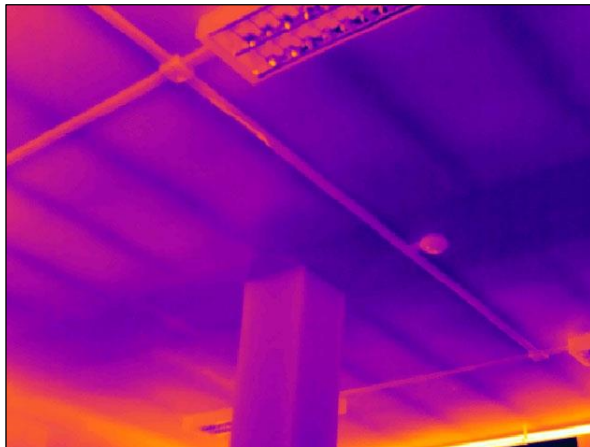
Foto n°11-12 - Individuazione della tramatura caratteristica dell'intradosso del solaio della Mensa al piano seminterrato. È possibile inoltre individuare il tracciato caratteristico di una trave confinata nello spessore del solaio.

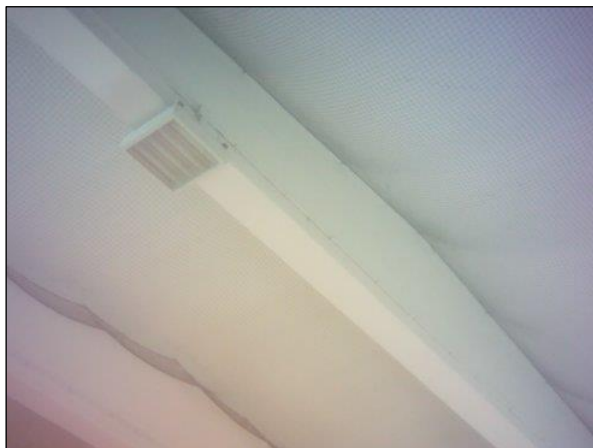
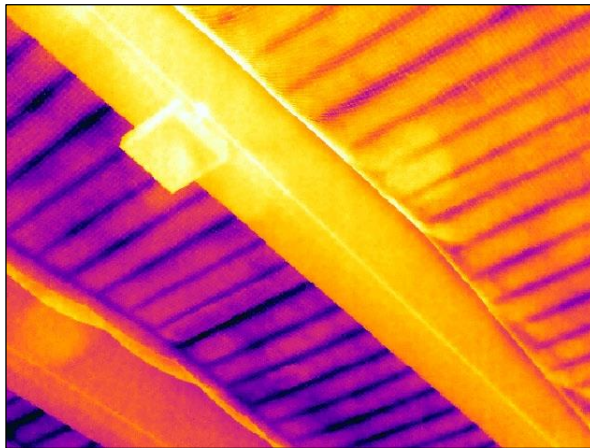
Foto n°13-14 - Il termogramma registrato nella Palestra al piano seminterrato è stato individuato il tracciato caratteristico di alcune travi prefabbricate.

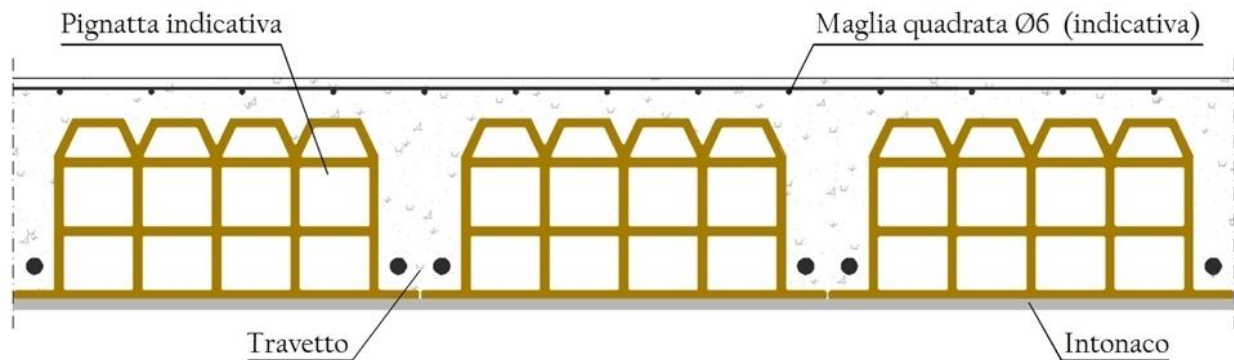
Disegno n°1 - Schematizzazione dell'andamento della sezione della Tipologia Solaio 1.

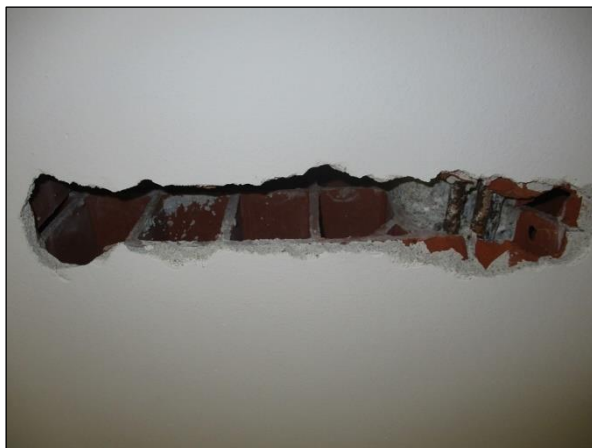
Foto n°15 - Vista generale del saggio eseguito nella Mensa al piano seminterrato.

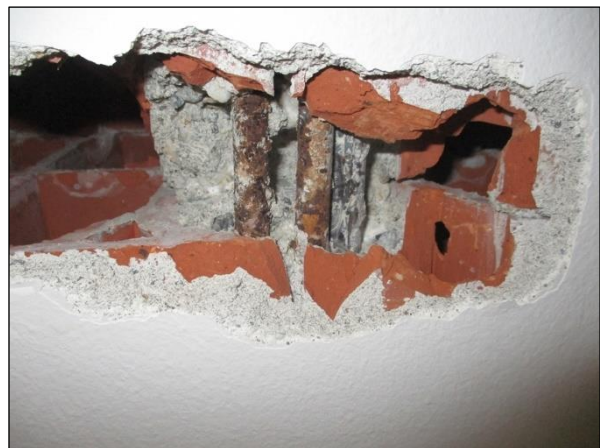
Foto n°16 - Particolare del travetto gettato in opera.

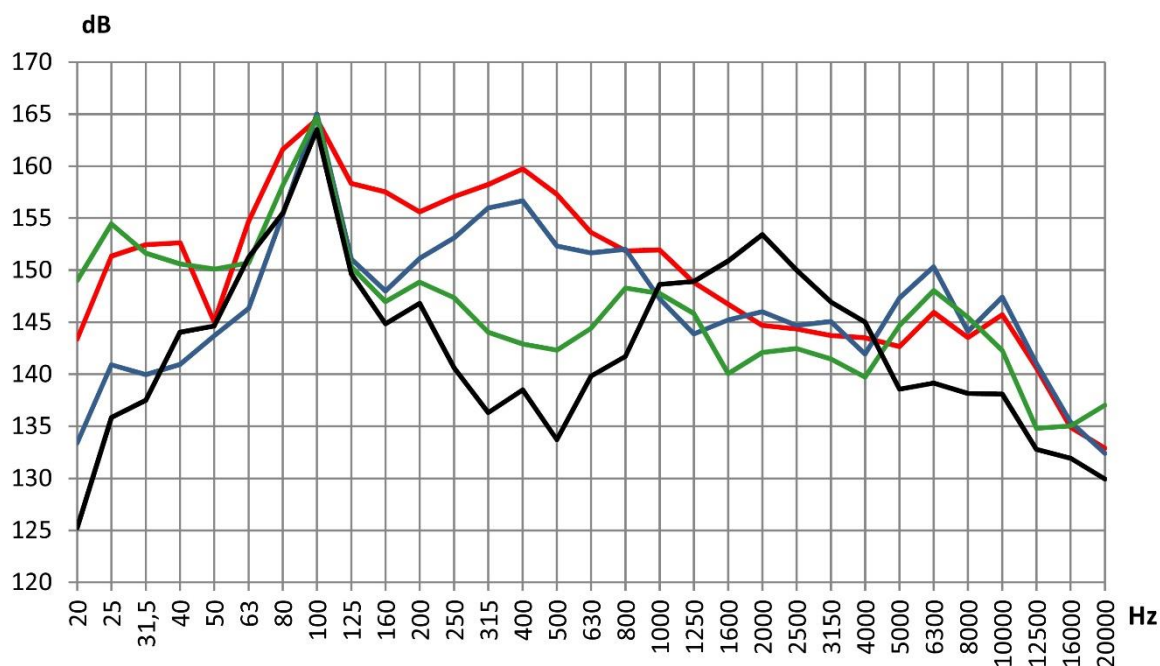
Leggendo i risultati riportati nel diagramma di uscita dello strumento sonico è possibile fare delle osservazioni generali. Si nota che le curve, per una frequenza di 100 Hz, presentano un picco che si assesta intorno ad un valore di 163÷165 dB. Tale picco si riferisce all'impulso di battitura dello spintore, che agendo con la medesima intensità di battuta su ogni punto della superficie procura un'analogia risposta.

La linea di colore nero, più bassa, si riferisce ad un solaio normale, in cui non è presente la fessurazione. L'andamento, se pur irregolare, ha dei valori di sensibile decremento di risposta.

In modo analogo si comporta la linea di colore verde, che rappresenta uno stato mediocre. In questo caso la curva risulta leggermente superiore a quella nera indicando una variazione all'interno dell'intradosso. La struttura è globalmente omogenea, ma possono essere presenti delle fessurazioni nello strato superficiale dell'intonaco di finitura dell'intradosso.

La linea superiore, di colore rosso, presenta invece da subito delle anomalie. La curva, infatti, non ha più una brusca caduta ed il suono vuoto che si produce mantiene più alta l'intera curva. Ciò significa che la struttura non è omogenea e che presenta un fenomeno piuttosto avanzato di sfondellamento o di perdita di aderenza della finitura intonacata. In queste condizioni potrebbero presentarsi delle situazioni pericolose per gli utenti dei locali.
